**OTTWEILER**

## **Hochwasser- und Starkregenvorsorgekonzept für die Stadt OTTWEILER**

### **Erläuterungsbericht**

**Freiburg, 05.03.2026**

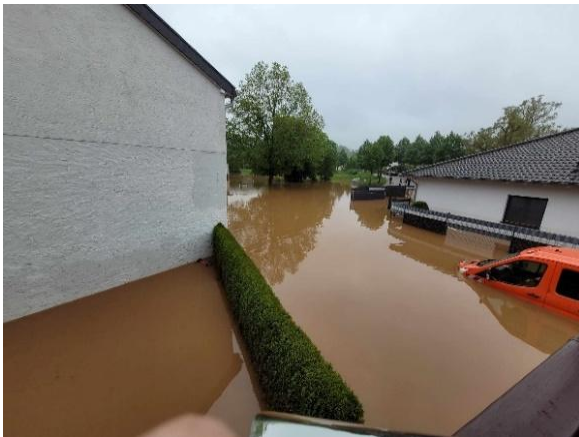
Abbildung 1-12: Heerstraße Ecke Mühlstraße

Besonders stark betroffen war der Bereich Ziegelhütten. Die Starkregengefahrenkarten (SRGK) zeigen dort eine großflächige Überflutung durch die Blies mit Wassertiefen von bis zu vier Metern. Betroffen waren insbesondere der Werschweilerweg, die Heerstraße und die Mühlstraße. Die Simulation weist für diese Straßen Überflutungstiefen von über 40 cm aus. Während des Pfingsthochwassers trat die Blies über die Ufer. Zusätzlich führten Dammhinteraspülungen dazu, dass Flusswasser ungehindert in den Siedlungsbereich strömte. Das Wohngebiet stellt eine topographische Senke dar, in die auch umliegendes Niederschlagswasser abfließt. Dadurch kam es zu massiven Überflutungen, bei denen u. a. ein Glascontainer und das Pumpwerk vollständig unter Wasser standen (Vgl. Abbildung 1-13). Die Feuerwehr musste mehrfach in das Gebiet ausrücken. Der beschädigte Damm wurde nach Abklingen des Hochwassers wieder instandgesetzt.

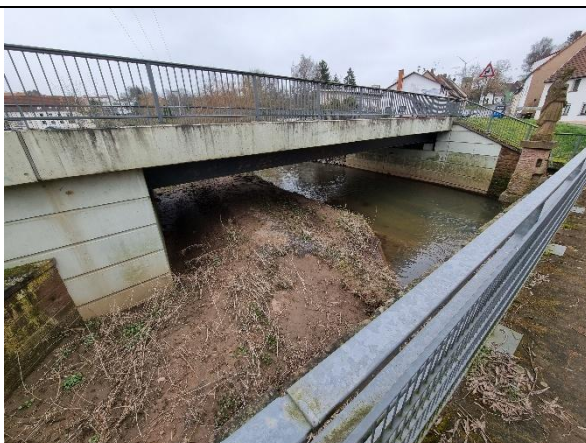
Abbildung 4-3: Römerbrücke an der Oster

| Fürth | | | Gesamtpriorität - mittel |
|---|---|---|---|
| F1.8 | Brückenstraße | Beide Durchlässe der Römerbrücke sind versandet, in der Vergangenheit häufig Anlagerung von Totholz. Fließquerschnitt ist in der Folge verengt. | |
| F1.9 | Brückenstraße | Wiederholte Probleme mit Versandung, Totholz- und Geröllanlagerungen | |

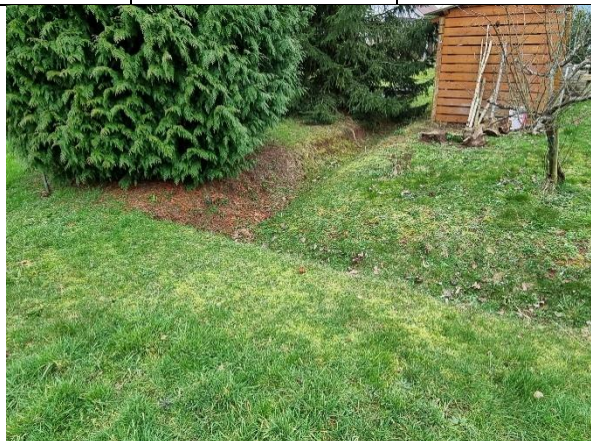
| F2.2 | Am Dornbusch | Überflutungsgefahr durch Außengebietswasser, Entwässerung über Muldensystem und Einlaufbauwerken vorhanden, ggf. aber überlastet | |
| Abbildung 4-4: Graben- und Einlaufsystem an der Straße Am Dornbusch | | Abbildung 4-5: Fließweg vom Außengebietswasser östlich der Straße Am Dornbusch | |

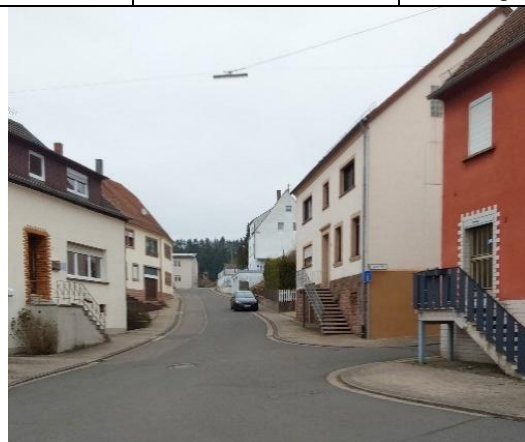
| ID | Lage | Beschreibung des Defizits |
|---|---|---|
| F3.3 | Auf der Steige | Wild abfließendes Wasser aus dem östlichen Hangbereich fließt über die Straße Auf der Steig und den westlich angrenzenden Siedlungsraum ab |
| F3.4 | Kurzer Weg | Außengebietswasser aus östlichem Hangbereich fließt durch Siedlung Richtung Dorfstraße |

Abbildung 4-6: Fließweg im Kreuzungsbereich  
Auf der Steige mit Kurzer Weg

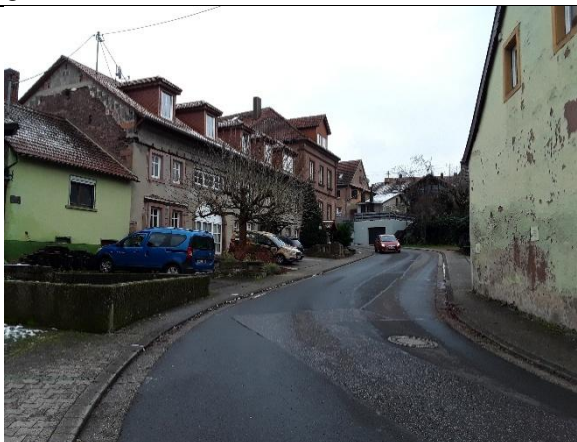
Abbildung 4-7: Fließweg entlang der Dorfstraße

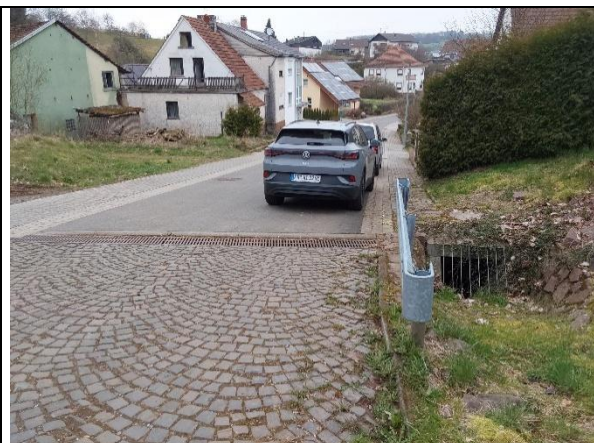
Abbildung 4-8: Einlaufsituation an der Straße Zur Ring

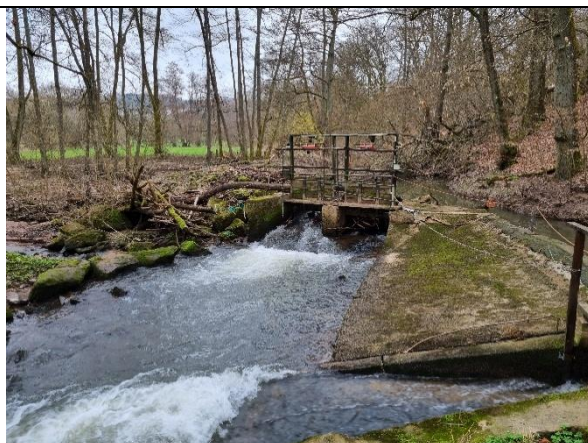
Abbildung 4-9: Stauwehr an der Oster Höhe Historische Ölmühle

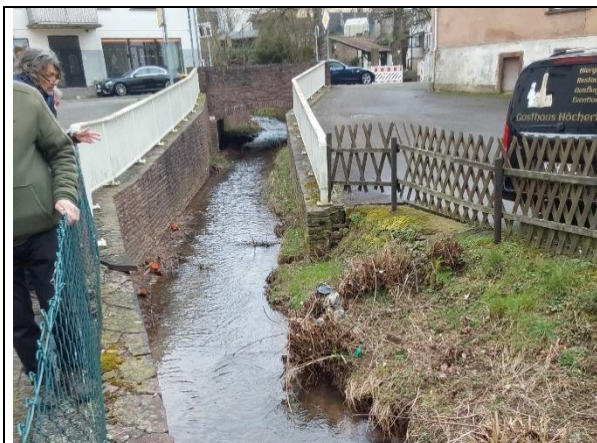
| L1.6 | Schönbachstraße | Lautenbach ggf. nicht ausreichend leistungsstark, Überflutungen in den Ortskern bekannt. Grünfläche rechtsseitig teilweise eingestaut | |

Abbildung 4-10: Gewässerverlauf des Lautenbachs

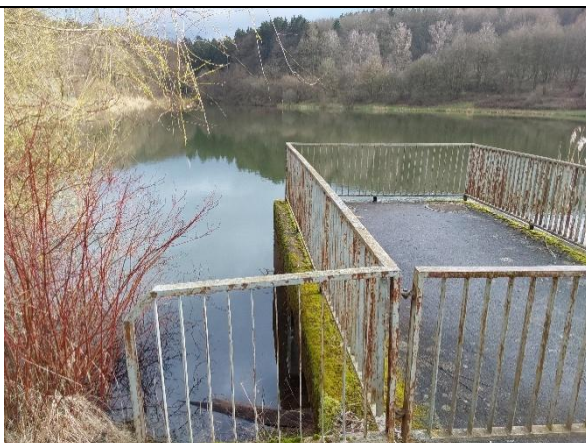
| L1.5 | L289 | Jetziger Besitzer kann den Weiher laut Bürgerrückmeldung nicht mehr bewirtschaften | |

Abbildung 4-11: Lauterbacher Weiher

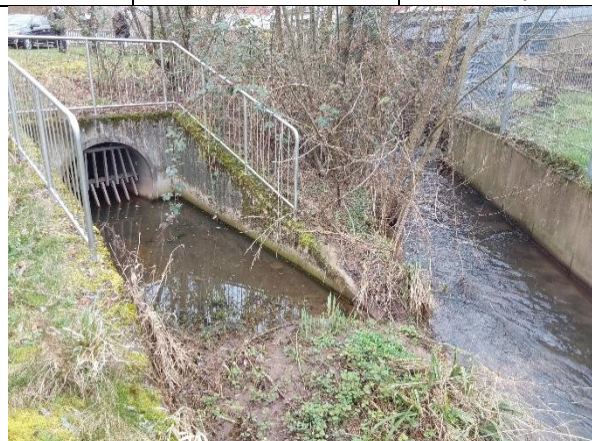
| ID | Lage | Beschreibung des Defizits |
|---|---|---|
| L2.3 | Schönbachstraße | Lautenbach ggf. nicht ausreichend leistungsfähig, Überflutungen in den Ortskern bekannt. Teilweise wurde beim Brückenbau wohl der Fließquerschnitt verkleinert (Breitwieser Straße). |

Abbildung 4-12: Einlaufsituation in den Lauten-  
bach Höhe Breitwieser Straße

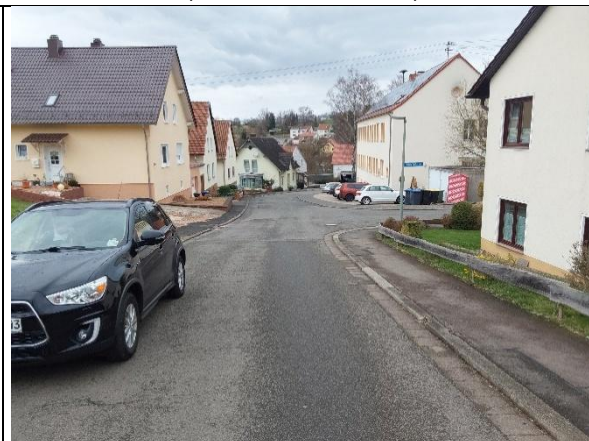
| ID | Lage | Beschreibung des Defizits |
|---|---|---|
| L2.2 | Nordfeldstraße | Außengebietswasser fließt parallel zur Nordfeldstraße wild durch den Siedlungsraum |

Abbildung 4-13: Fließweg an der Nordfeldstraße

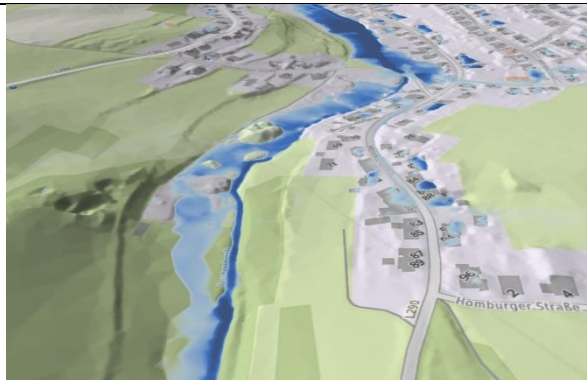
| L3.1 | Schönbachstraße | Überflutungsgefahr auf dem Gelände der Kläranlage mit teils hohen Fließgeschwindigkeiten | |
| Abbildung 4-15: Überflutungssituation im Bereich der Kläranlage | | | |

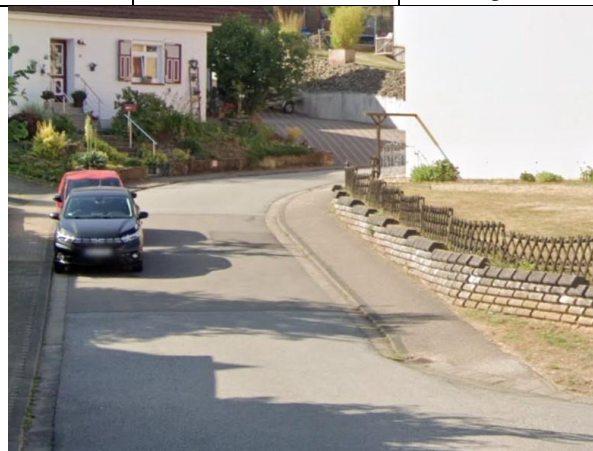
Abbildung 4-18: Fließweg entlang der Straße  
Gänsbrennen

| ID | Lage | Beschreibung des Defizits |
|---|---|---|
| M2.1 | Gänsbrennen | Hohe Fließgeschwindigkeit hat in der Vergangenheit zu Geröllan-<br>landungen auf der Gänsbrennen Straße geführt |

| Handlungsmaßnahmen | | |
|---|---|---|
| | M2.1 | Reduzierung der Erosions- und Überflutungsgefährdung auf der Straße durch den Einbau von Kaskaden entlang des Hauptzuflussbereichs, ggf. Querrinne im Bereich der Straßenquerung, um Notwasserweg via Straße Im Rosenhag zu gewährleisten. |

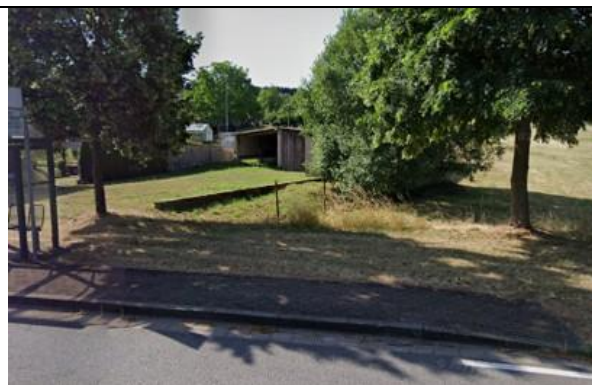
Abbildung 4-20: Verdolung des Erlenwiesbachs an der Hauptstraße

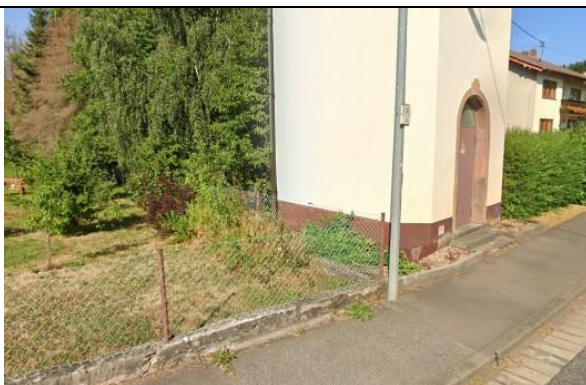
Abbildung 4-21: Verdolung des Stegbachs an der Hauptstraße

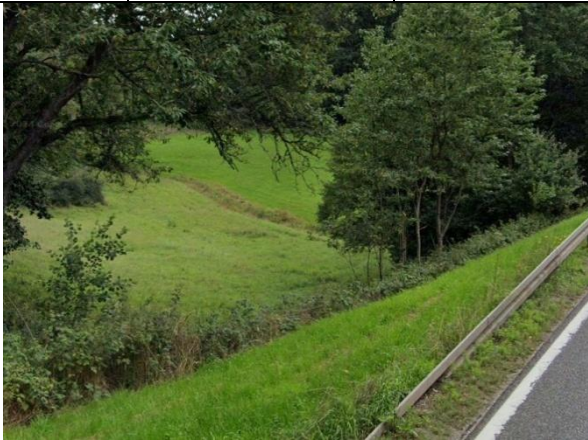
| Ottweiler | | | Gesamtpriorität - mittel |
|---|---|---|---|
| Abbildung 4-22: Durchlass des Einöder Grabens an der Fürther Straße | | Abbildung 4-23: Entwässerungssituation am Dilschbachgraben | |

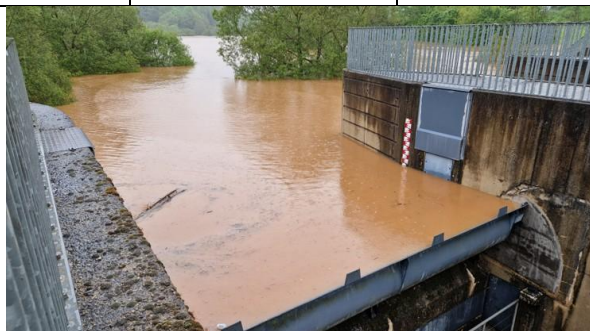
Abbildung 4-24: Hochwasserrückhaltebecken der Blies während des Pfingsthochwassers 2024

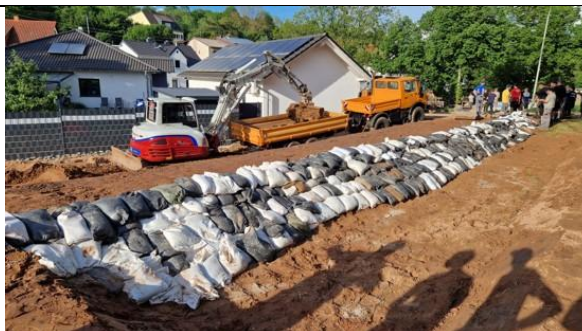
| O2.8 | Mühlstraße, Werschweilerweg, Heerstraße | Überflutungshotspot im Bereich Mühlstraße, Heerstraße und Werschweilerweg. Ursache ist vor allem Außengebietswasser vom Ziegelberg und Wingertsbach; bei Versagen des Ziegelhüttendamms kann zusätzlich Wasser aus der Blies einwirken. |

Abbildung 4-25: Provisorische Instandsetzung des Ziegelhüttendamms Höhe Heerstraße nach dem Pfingsthochwasser 2024

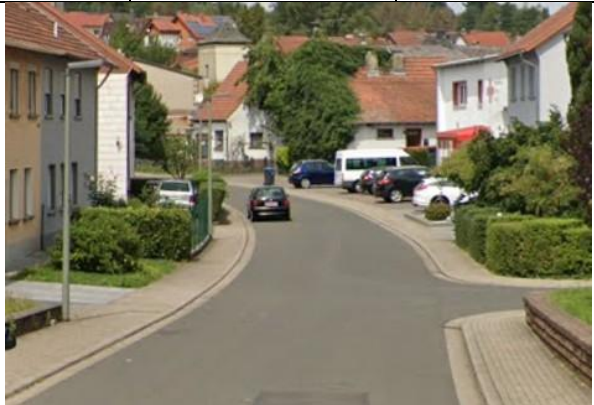
| O3.1 | Dr.-Maximilian-Rech-Straße | Teilweise hohe Überflutungstiefe im Straßenbereich, da dieser lokale Geländesenke bildet. Abfluss als Wildabfluss südwestlich durch Gartenanlagen. |
| Abbildung 4-26: Lokale Geländesenke an der Dr.-Maximilian-Rech-Straße | | Abbildung 4-27: Oberflächenabfluss durch die Siedlung auf den Remmesweilerweg |

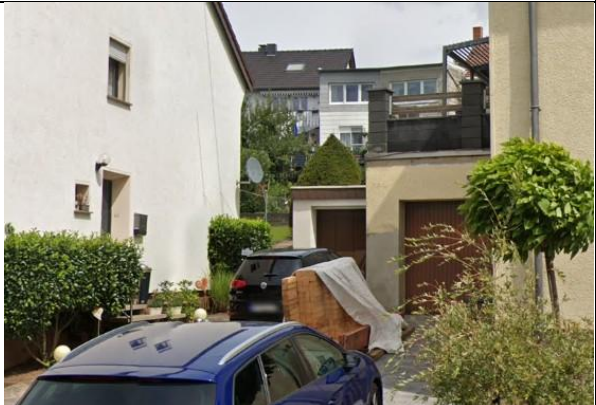
| O3.2 | Remmesweilerweg | Teilweise hohe Überflutungstiefe im Straßenbereich, da dieser lokale Geländesenke bildet. Abfluss als Wildabfluss südwestlich durch Gartenanlagen |

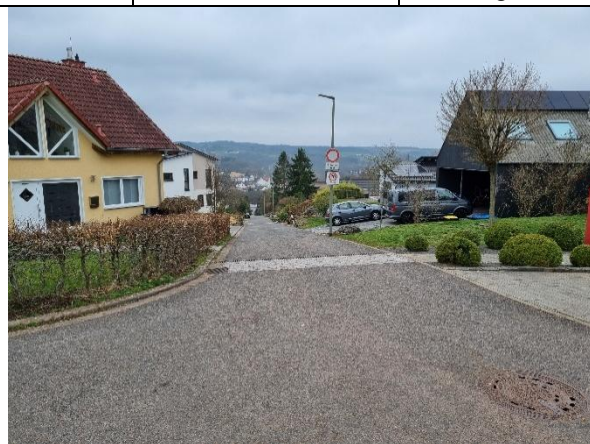
Abbildung 4-28: Fließweg in der Straße In den Dellen

| ID | Lage | Beschreibung des Defizits |
|---|---|---|
| O4.2 | In den Dellen | Wasser fließt mit teils erhöhter Fließgeschwindigkeit über die Straße In den Dellen in den Siedlungskern ab, Geröllanlandungen sind bekannt. Einläufe am Ende des Feldwegs vorhanden, Kapazität begrenzt |

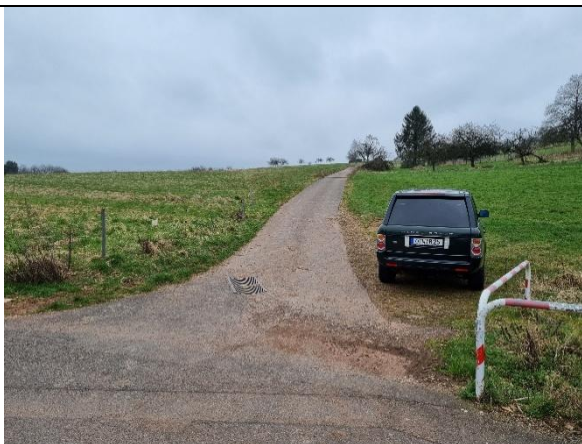
Abbildung 4-29: Fließweg von Außengebietswasser Richtung Straße In den Dellen

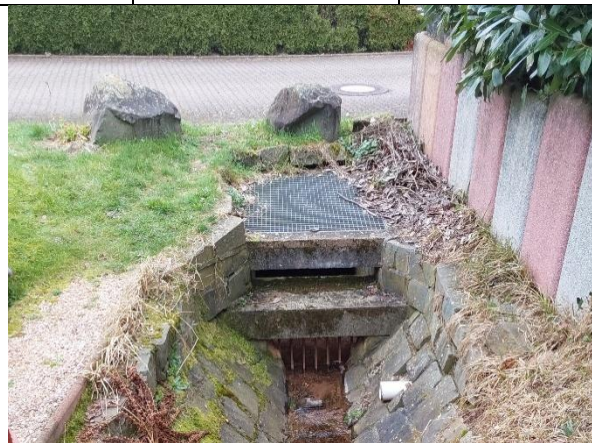
Abbildung 4-30: Einlauf am Betzelbacher Weg

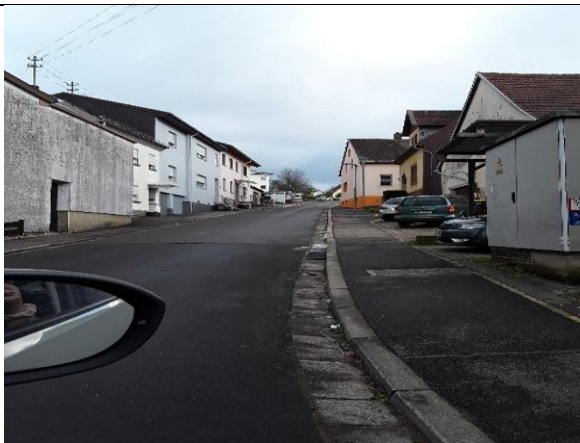
Abbildung 4-31: Fließweg entlang des Betzelbacher Wegs Höhe Hofstraße

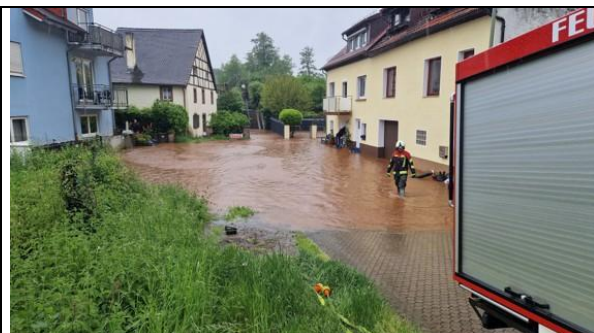
Abbildung 4-32: Ausuferung der Weth Höhe Burgmühle

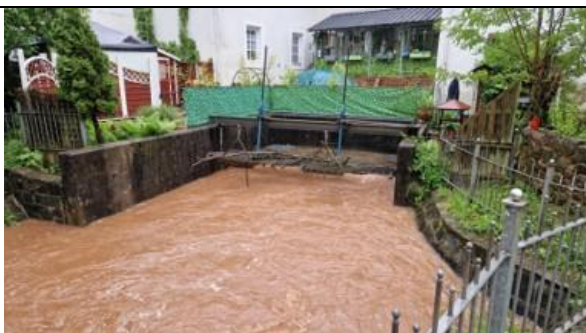
Abbildung 4-33: Verdolungseinlauf der Weth Höhe Tenschstraße

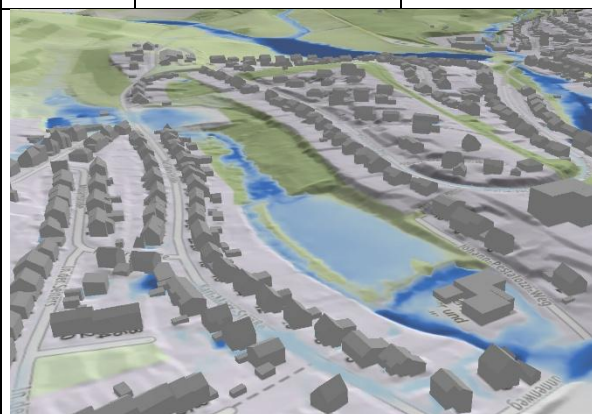
| ID | Lage | Beschreibung des Defizits |
|---|---|---|
| O7.1 | Johann-Pestalozzi-Weg | Ausuferungen des Seitenbachs führen stromab, v.a. entlang des Brunnenwegs, zu großflächigen Überschwemmungen. Auf der Freifläche unterhalb der Maßnahme ist eine Eco Village in Planung. Weitere Versiegelungen können die Situation verschärfen. |

Abbildung 4-34: Fließsituation entlang des Seitenbachs

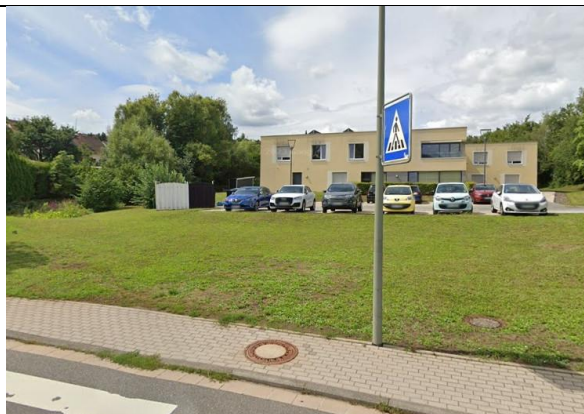
| ID | Lage | Beschreibung des Defizits |
|---|---|---|
| O7.2 | Brunnenweg | Verlegungsgefahr an Verdolung. Im Kreuzungsbereich mit dem Johann-Pestalozzi-Weg wurde wohl eine Entschärfung der Situation durch eine Maßnahme des Tiefbauamts erreicht. |

Abbildung 4-35: Fließweg ausgehend von der Wohnanlage Richtung Brunnenweg

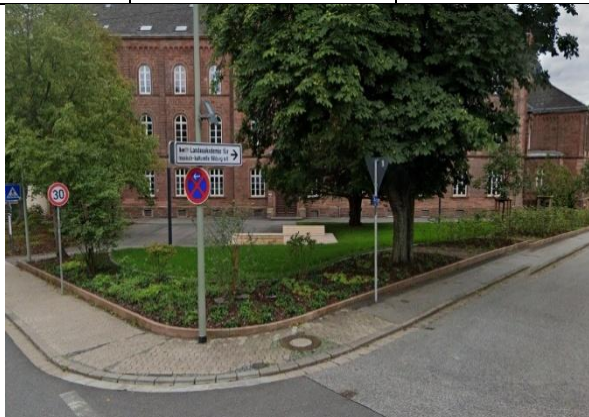
| O8.1 | Reiherswaldweg | Wildfluss zwischen Gymnasium und Landesakademie Richtung Schiffweilerstraße möglich. Bisher sind keine Probleme bekannt | |
| Abbildung 4-36: Fließweg im Reiherswaldweg | | Abbildung 4-37: Fließweg von der Landesakademie Richtung Schiffweilerstraße | |

| | O8.1 | Flache Abflusssmulde als Leitstruktur, um Abfluss kontrolliert abzulenken in Verbindung mit Einsatz von Kaskaden, um Fließgeschwindigkeit zu reduzieren. | |

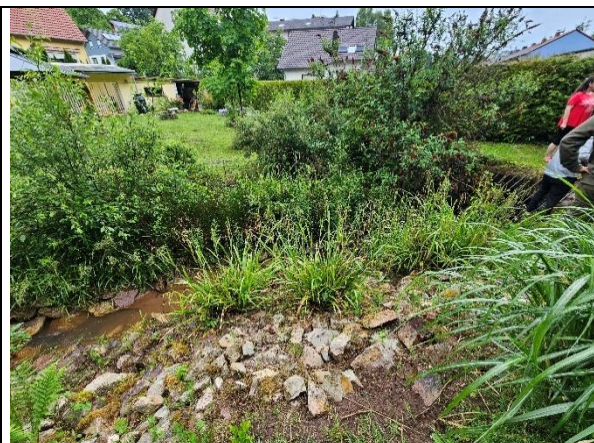
| O9.6 | Wilhelmsteich | Die Ausuferung des Gellerbachs führt zu Überflutungen im Siedlungsbereich. Teilweise Rückhalt in Geländesenken im Außengebiet; Erweiterungspotenzial vorhanden. Überlagerung mit Flutwellen aus dem Galgenbergbach möglich. | |

Abbildung 4-38: Einlaufsituation am Gellerbach am Beginn der Verdolung

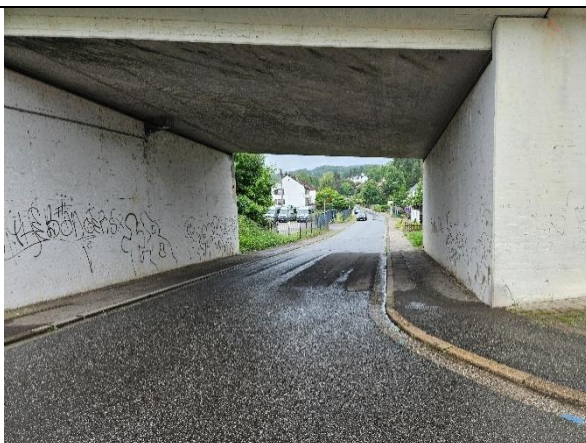
Abbildung 4-39: Fließweg entlang der Unterführung der Straße Im Neuweiher

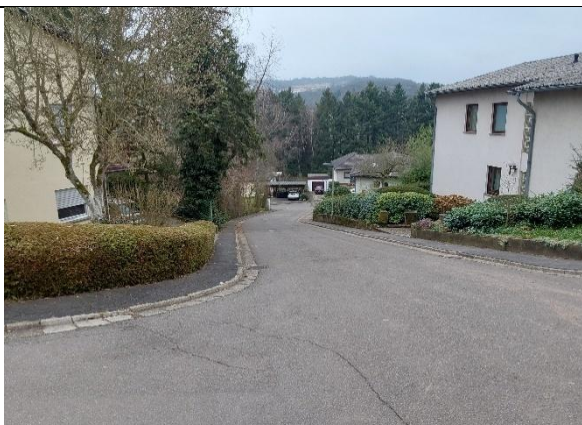
Abbildung 4-41: Fließweg entlang des Birkenwegs

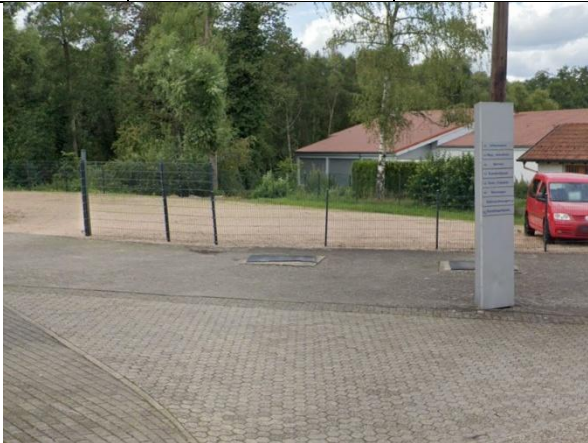
| O11.2 | Saarbrücker Straße | Hohe Überflutungsgefahr entlang der Saarbrücker Straße, teils erhöhte Fließgeschwindigkeit. Im Kreuzungsbereich mit der Spitalstraße wurden bereits zusätzliche Einläufe gesetzt. |
| Abbildung 4-42: Oberflächenabfluss von der Saarbrücker Straße Richtung Blies | | Abbildung 4-43: Wildabfluss von der Spitalstraße auf die Saarbrücker Straße |

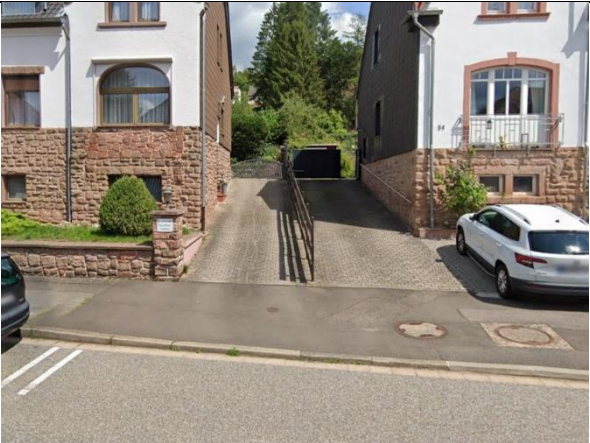
| O11.1 | Spitalstraße | Außengebietswasser aus dem östlichen Hangbereich quert die Straße mit teils erhöhter Fließgeschwindigkeit und fließt teils entlang der Straße und teils durchs westliche Siedlungsgebiet ab |

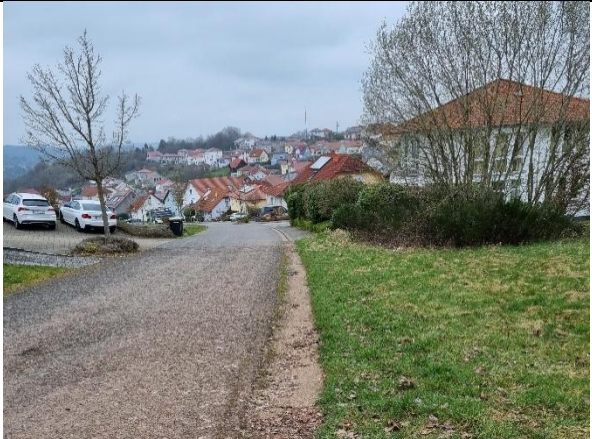
| O12.2 | Auguste-Renoir-Straße | Straße soll als Notwasserweg fungieren, Entwässerungssituation entlang der Straße sollte optimiert werden | |
| Abbildung 4-44: Fließweg Richtung Auguste-Renoir-Straße | | Abbildung 4-45: Grabensystem hinter der Paul-Klee-Straße | |

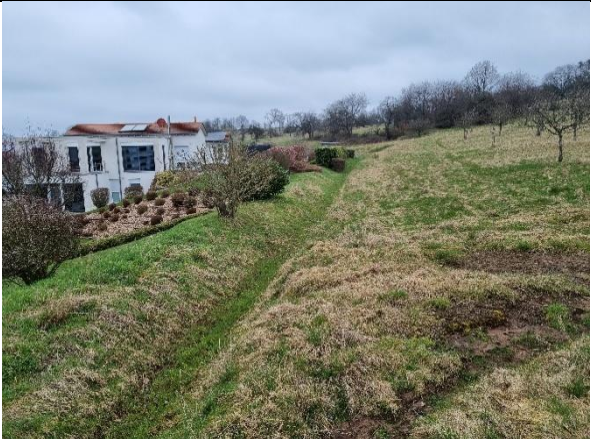
| O12.1 | Paul-Klee-Straße | Entwässerungsgraben mit dahinterliegendem Erdwall vorhanden, Graben ist aber teilweise zugewachsen. Kapazität ist in der Folge begrenzt. Teilweise Erosionsrinnen sichtbar. Hotspot bestätigt. | |

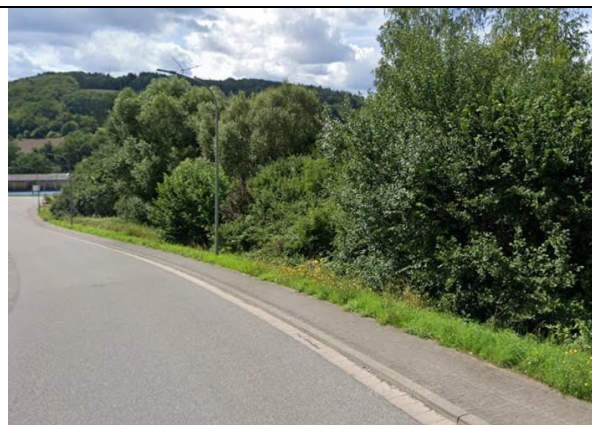
Abbildung 4-46: Engelsbach parallel zur Leonardo-da-Vinci-Straße

| Typ | ID | Beschreibung |
|---|---|---|
| | O13.2 | Die Fläche sollte von Bebauung freigehalten werden. Ergänzend wird der Einsatz von Kaskaden entlang des Engelsbachs empfohlen, um die Fließgeschwindigkeit zu reduzieren und die Erosionsgefährdung zu mindern. |

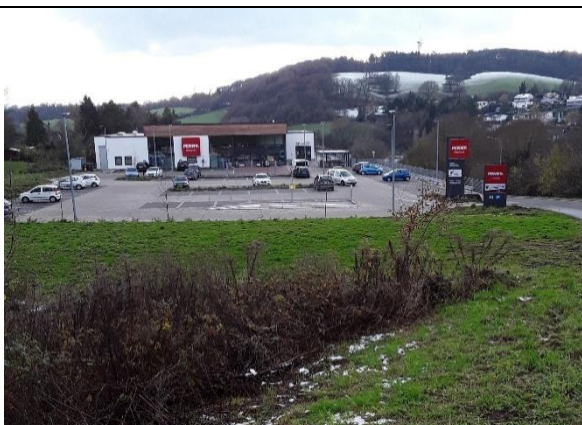
Abbildung 4-47: Fließweg Richtung Penny

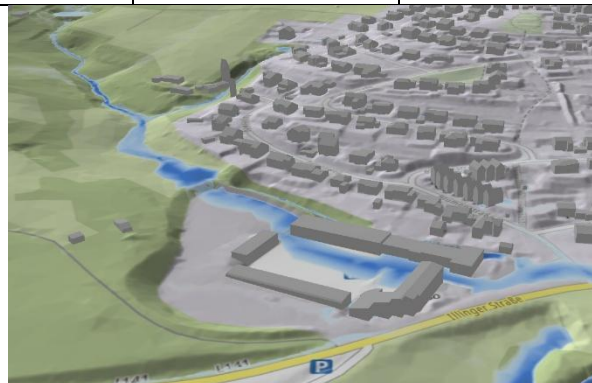
Abbildung 4-48: Fließsituation am Elchenbach

| Handlungsmaßnahmen | | |
|---|---|---|
| | O14.1 | Einbau von Kaskaden zur Reduzierung der Fließgeschwindigkeit und Erosionsgefährdung |

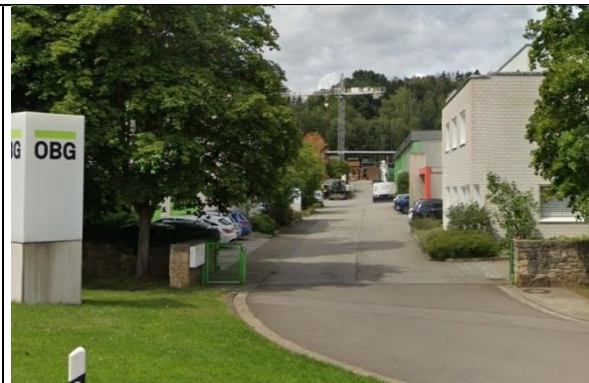
Abbildung 4-49: Fließweg über das OBG-Gelände

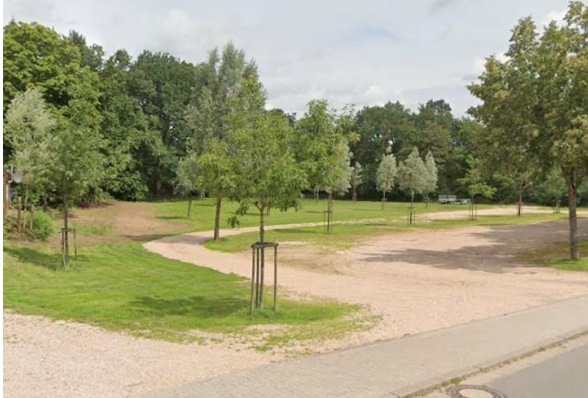
| <b>Ottweiler</b> | | | <b>Gesamtpriorität - mittel</b> |
|---|---|---|---|
| O15.1 | Karl-Marx-Straße | Kapazitätsgrenze des Durchlasses an der Straße ist begrenzt.<br>Entwässerung in der Folge über Straße | |
| Abbildung 4-50: Fließweg entlang des Parkplatzes am Freibad | | Abbildung 4-51: Freibad Ecke Mainzweilerstraße | |

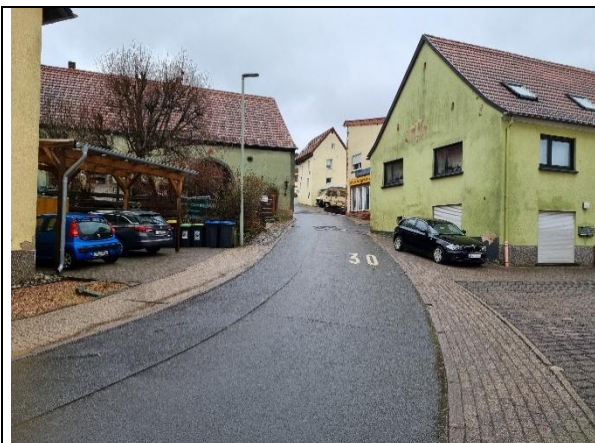
Abbildung 4-52: Fließweg an der Ruckertstraße  
Höhe Kuseler Straße

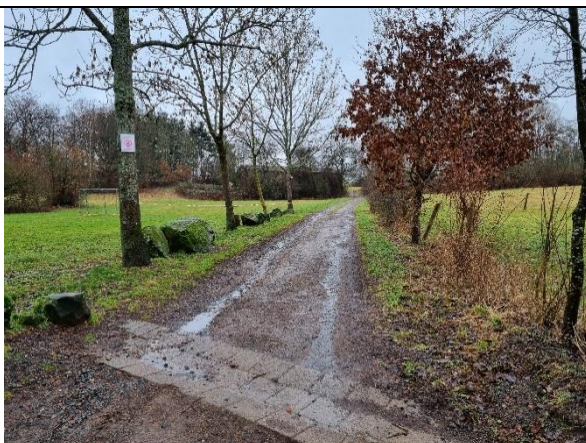
Abbildung 4-53: Fließweg Richtung Straße Am  
Dorfbrunnen

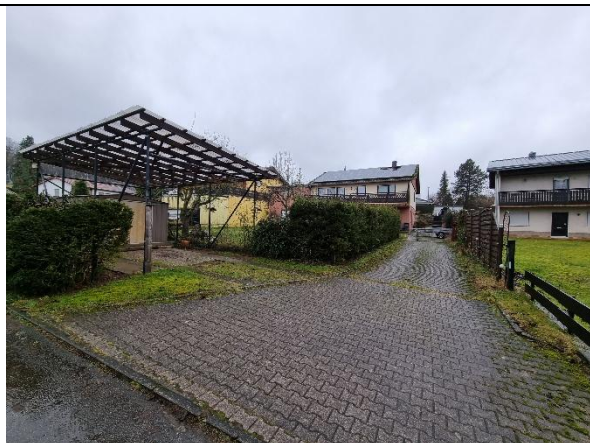
Abbildung 4-54: Fließweg durch den Siedlungsbereich parallel zur Schillerstraße

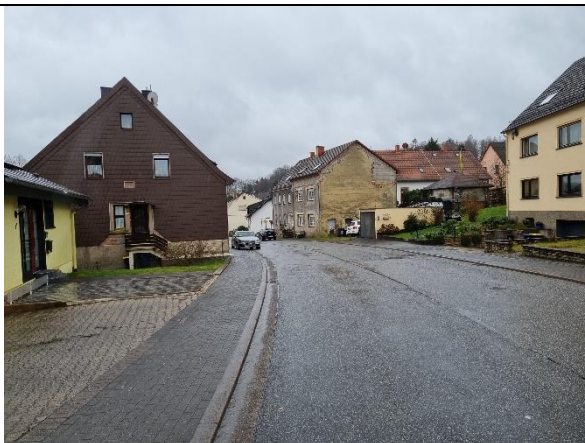
| <b>Steinbach</b> | | <b>Gesamtpriorität - hoch</b> |
|---|---|---|
| S2.7 | Ostertalstraße | Leistungsfähigkeit des Durchlasses ggf. nicht ausreichend, Rückstau möglich. Ausbildung von Fließweg nördlich des Spielplatzes mit teils sehr hoher Fließgeschwindigkeit |

Abbildung 4-55: Fließweg entlang der Ostertalstraße

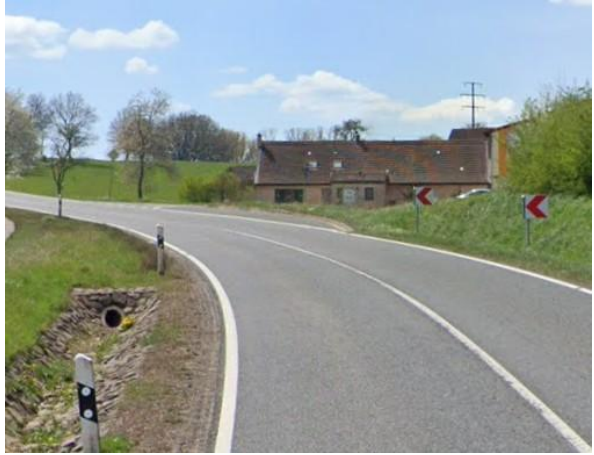
| S3.2 | B420 | Hohe bis sehr hohe Erosionsgefahr auf landwirtschaftlichen Nutzflächen, Verlegungsgefahr am Durchlass an B420 unterhalb |
| Abbildung 4-56: Fließweg quert B420 | | Abbildung 4-57: Pfaffenthaler Floß Höhe B420 |

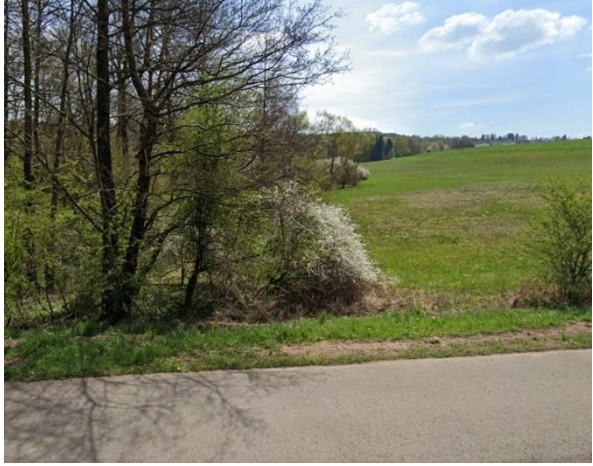
| S3.3 | B420 | Großflächige Überflutung der B420 durch Ausuferung des Pfaffenthaler Floß |
